(11)Publication number : 08-145922

(71)Applicant : NKK CORP

(54) METHOD FOR INSPECTING DEFECT OF PAINTING AND COATING MATERIAL

(54)【発明の名称】 塗覆装材の欠陥検査方法

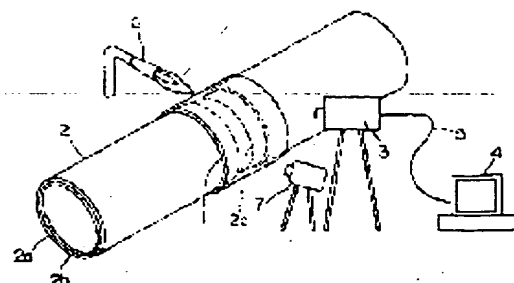
camera 3, and a method for inspecting a defect of the painting and coating material for detecting a defect part

such as an air void from a part of slow cooling speed is provided by supplying an image processor with a heat image signal of the infrared ray camera 3.

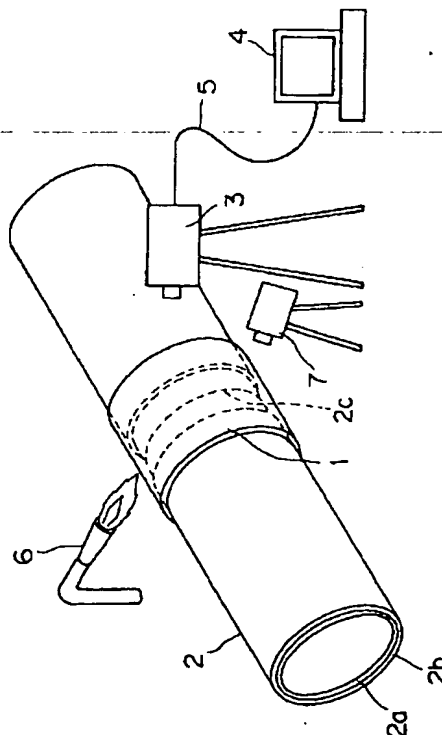
【構成】 被覆鋼管2の現地溶接継手部2cを接着剤層を介して防食塗覆層材1を被覆してガスバーナー6等の熱源で加熱し防食塗覆層材1を熱収縮させ、防食塗覆層材1を冷却した後、防食塗覆層材1を加熱してその温度分布を赤外線カメラ3で観察し、赤外線カメラ3の熱画像信号を画像処理装置4に供給して冷却速度の遅い箇所からエアボイド等の欠陥部を検出する塗覆装材の欠陥検査方法である。

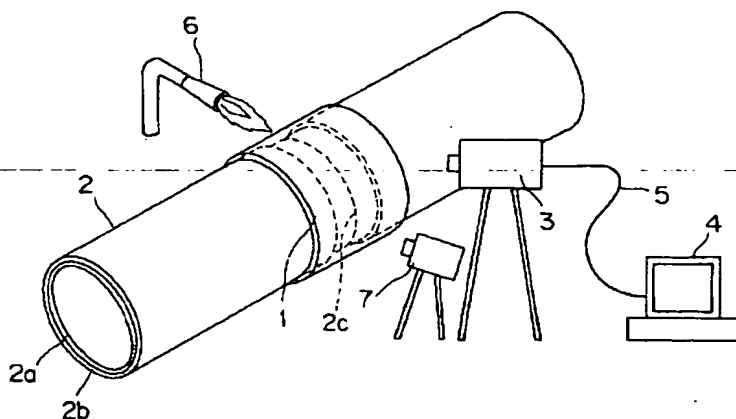
【図1】 本発明に係る塗覆装材の欠陥検査方法における被検査物と測定装置の配置を示す図である。

(実施例1) 図1は、本発明に係る塗覆装材の欠陥検査方法の一実施例を説明する為の図である。同図に於いて、防食塗覆装材が被覆された被覆鋼管と測定装置及び熱源が図示されており、被覆鋼管2の溶接及び防食処理は現地における配管工程でなされる。同図を参照して、被覆鋼管2の配管工程について簡単に説明する。まず、被覆材2bを剥離して鋼管2aを露出させた後に、互いの鋼管2a同志を溶接する。その溶接継手部2cと被覆材2bは、防食塗覆装材1で覆われ、その後、防食塗覆装材1をガスバーナー6等の熱源で加熱収縮させて、溶接部2cと鋼管2aの露出部及び被覆材2bに密着させる。防食塗覆装材1は熱収縮性の樹脂チューブ或いはシート状のものであって、その裏面には、例えば、アスファルトとゴムとの混合物に各種添加物を混入した接着剤

【0013】以下、エアボイドや密着不良箇所の欠陥検査方法における赤外線カメラによる温度分布の測定の有効性について実験結果に基づき説明する。図1を参照して説明する。この実験では、750Aポリエチレン被覆鋼管2を溶接して、その溶接継手部2cを防食塗覆装材1（例えば、750A用熱収縮性樹脂、厚さ3mm）で被覆して人為的に直径6mmと20mmのエアボイドを形成した。防食塗覆装材1を熱収縮させた後、室温まで一旦冷却させて、再び、防食塗覆装材1を赤外線ランプ等で加熱して表面温度分布を測定することによってエアボイドを検出した。その検査結果が図2に示されている。図2は横軸が防食塗覆装材の初期表面温度からの加熱からの加熱温度を示し、縦軸が10個のエアボイド中の判定個数を示している。図中の破線（イ）は直径が6mmのエアボイドの各表面温度に対する検出個数を示し、実線（ロ）は直径が20mmのエアボイドの各表面温度に対する検出個数を示している。

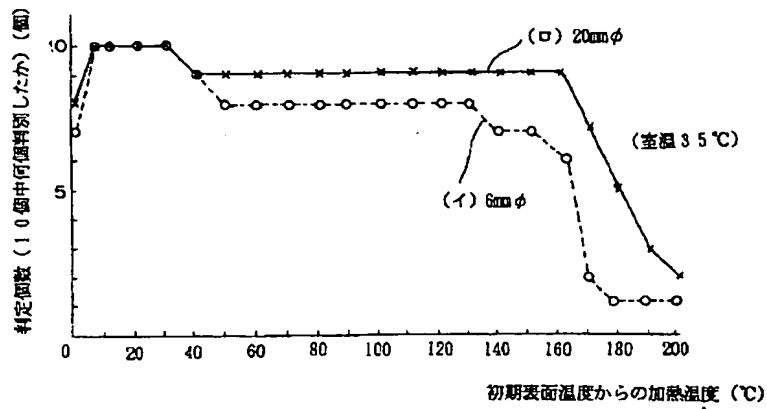
【図2】 本発明による塗覆装材の欠陥検査方法における加熱温度に対する欠陥部の判定個数を示す図である。

【0014】図2から明らかなように、約3℃から約35℃の範囲では破線（イ）と実線（ロ）のエアボイドが何れも100%（10個/10個）が検出されている。破線（イ）の場合では、約1℃の場合は70%（7個/10個）が検出され、約35℃から130℃までの範囲で80%（8個/10個）のエアボイドが検出され、130℃から200℃の範囲では段階的に検出率が低下している。一方、実線（ロ）の場合は、約1℃の場合は80%（8個/10個）が検出され、約35℃から160℃までの範囲では90%（9個/10個）のエアボイドが検出され、160℃から200℃の範囲では段階的に検出率が低下している。

のに最も適した表面温度の範囲は、初期表面より3～35℃高い温度が適していることを示している。しかし、検出率を50%に落とせば、エアボイドの直径によっても異なるが、直径が20mmの場合、表面温度が1～180℃高い温度まで検出が可能である。更に、直径の大きいエアボイドであれば、200℃まで検出することができる。このように検出率はエアボイドの直径に依存しているが、概ね防食塗覆装材の表面温度が1℃以上200℃以下までの範囲でエアボイドの検出が可能である。また、この検出率は防食塗覆装材の厚さにも依存することは明らかである。また、図2では、加熱温度を1℃にすると検出率が下がっているが、これは健全部分と欠陥部との間の温度差自体も小さくなるために検出率が下がるためである。

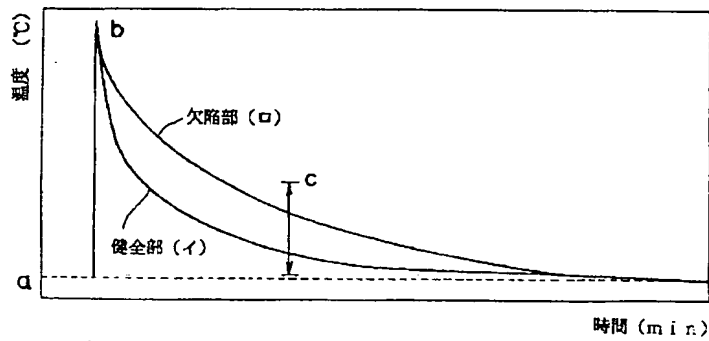
【図3】 現地溶接継手部を被覆する塗覆装材の欠陥部と健全部の温度冷却曲線をモデル的に示した図である。

現地継ぎ手部塗覆材冷却曲線

【0020】次に、図3に基づいてエアボイド等の欠陥検出における測定条件について詳細に説明する。図3の縦軸が防食塗覆装材の表面温度を示し、横軸が冷却時間である。同図に於いて、aは防食塗覆装材で被覆された被覆鋼管の防食塗覆装材の初期表面温度を示している。bは加熱温度を示し、cは測定温度範囲を示している。

【0021】図3に示した測定条件について説明すると、被覆鋼管の現地溶接継手部を覆う防食塗覆装材を加熱してその表面温度を初期表面温度aより10℃乃至20℃高い温度に加熱した。その後、自然冷却して所定経過時間毎の温度分布を測定した結果を示すものである。測定温度は表面温度から1.8～4.2℃高い温度で行い、センサの感度は0.3℃で測定を行った。センサの感度が高い場合は、時間変化に対して温度分布を示す色の分布が激しく変動するために検出効率を低下させる原因となるが、センサの感度は0.3℃の場合には、時間変化に対して温度分布を示す色の変化が緩やかとなり、エアボイドを検出する場合の検出効率が良好であることが分かった。すなわち、温度のサンプリング時間を任意に設定することにより、検出効率を向上させることができる。

【0022】しかし、これらの結果は、その防食塗覆装材の材質や厚さ等に影響するために、材質の比熱や厚さ、加熱温度によってこれらの値は異なる。エアボイドや密着不良箇所内の空気が断熱装となり、冷却速度が遅いことに着目して温度分布を検査することによってエアボイド等の欠陥部分を検出するものである。尚、図3の欠陥部分(エアボイド)と健全部分の温度冷却曲線(イ)、(ロ)は、本発明の理解を容易にするためにモデル的に示したものである。

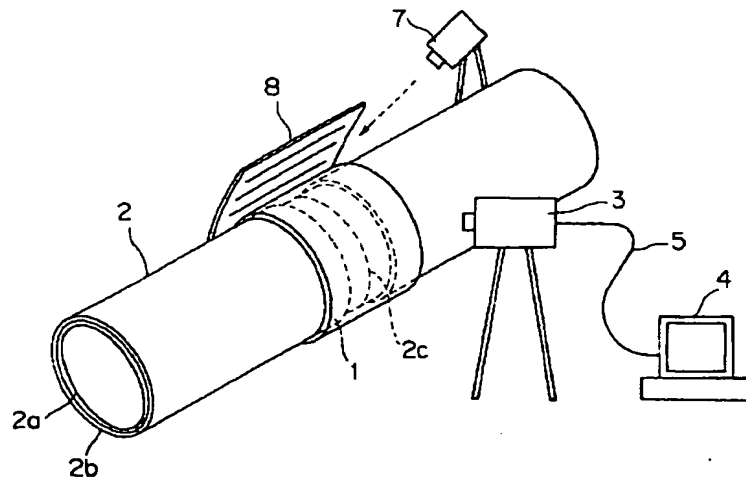
【図4】 本発明に係る塗覆装材の欠陥検査方法における被検査物と測定装置の他の配置を示す図である。

【0027】（実施例4）次に、本発明に係る塗覆装材の欠陥検査方法の他の実施例について説明する。尚、被検査物と測定器等の配置は、図1、図4、図5で説明した同じ方法による。この実施例では、防食塗覆装材の温度分布を時間微分して得られる画像信号に基づいて、エアボイド等の欠陥部を検出するものである。

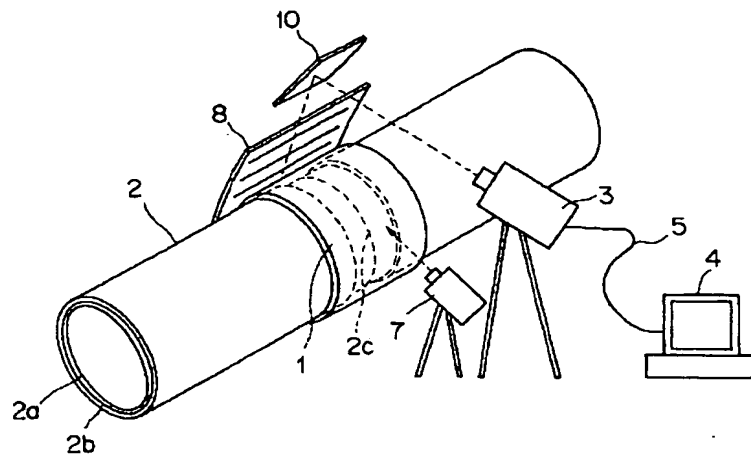
【図5】 本発明に係る塗覆装材の欠陥検査方法における被検査物と測定装置の他の配置を示す図である。
